COMUNE DI PIOLTELLO (MI)

SCUOLA MEDIA "MATTEI"

**PROGETTO DEFINITIVO/ESECUTIVO
DELL'INTERVENTO ANTIFONDELLAMENTO DEI
SOLAI E CONTESTUALE RIFACIMENTO
DELL'IMPERMEABILIZZAZIONE DEL SOLAIO DI
COPERTURA DEL VANO SCALA**

Relazione descrittiva

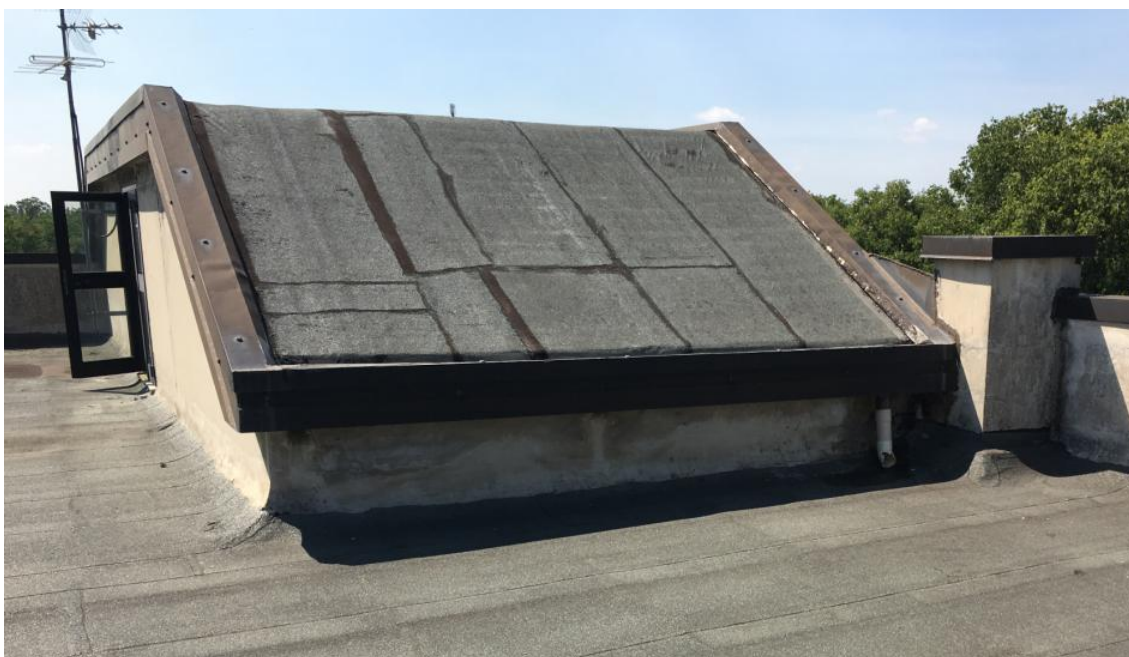
La superficie estradosso il piano di copertura del corpo scale presenta segni di ammaloramento dovuti al degrado del manto impermeabile esistente ed al deterioramento dello stesso particolarmente in prossimità delle sovrapposizioni dei fogli componenti a causa degli agenti atmosferici.

Figura 2 - Vista copertura vano scale

Intervento su ESTRADOSSO del SOLAIO di COPERTURA del CORPO SCALE

Sostituzione dello strato impermeabilizzante del solaio di copertura piana e della relativa scossalina il tutto programmando e seguendo i criteri per esecuzione delle opere e messa in sicurezza del cantiere.

E' stata altresì prevista la realizzazione di opportuna linea vita per poter effettuare in sicurezza i futuri interventi manutentivi su tale zona della copertura.

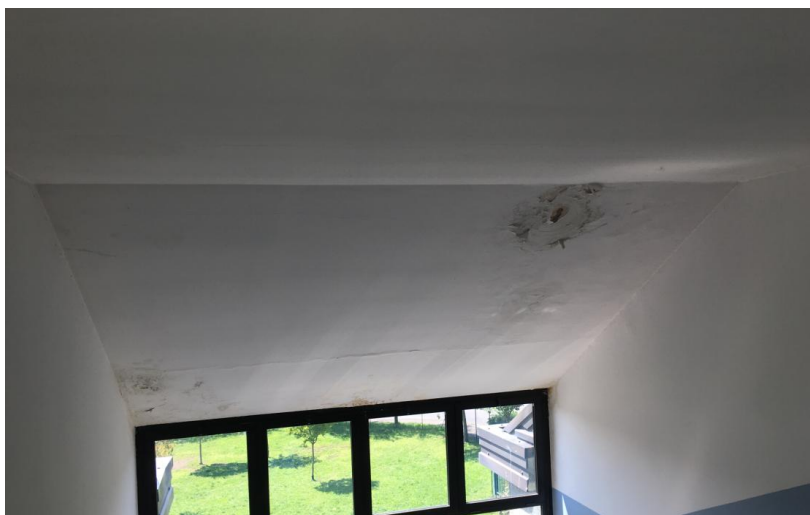
Al di sotto del solaio di copertura del corpo scale è visibile, persino ad occhio nudo, un degrado pressoché uniforme dello strato di intonaco del solaio e di alcune sue parti strutturali (vedi ferri di armatura scoperti e mancanza del relativo strato di copri ferro).

Figura 3 - Vista dell'intradosso del solaio di copertura del corpo scale

Intervento su INTRADOSSO del SOLAIO di COPERTURA del CORPO SCALE

Operazioni di ripristino, in condizioni di sicurezza, dell'intradosso dei solai prevedendo la protezione dei ferri e la ricostruzione del calcestruzzo mancante, il disfacimento e il ripristino dell'intonaco ammalorato tramite rete contenitiva, rasatura e tinteggiatura.

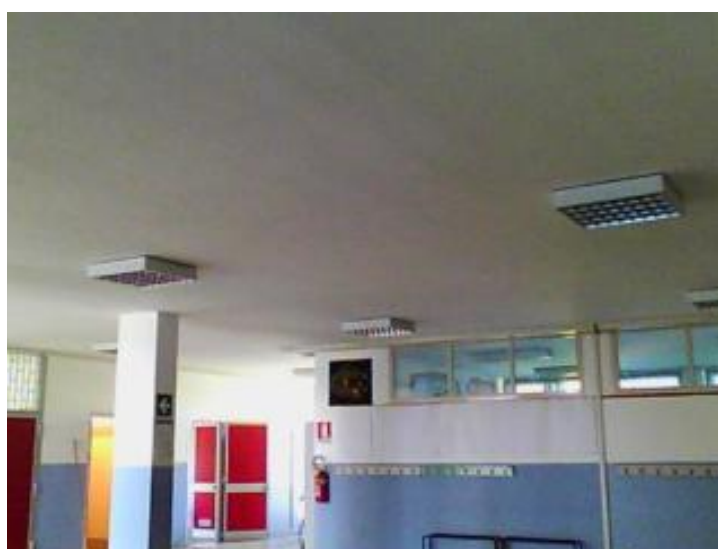
Le indagini termografiche unite sistema con battitura manuale hanno evidenziato numerosi vuoti presenti tra lo strato di intonaco e i fondelli del solaio, in particolar modo nello spazio ospitante il salone centrale di raccolta (atrio).

Figura 4 - Vista dell'intradosso del solaio di copertura del piano primo

Intervento su INTRADOSSO del SOLAIO di COPERTURA del PIANO PRIMO

Relativamente al salone posto al centro del piano, a protezione del rischio di sfondellamento, è stata prevista l'installazione di un sistema di controsoffittatura in aderenza al soffitto, mentre, per le zone prettamente localizzate in aree ristrette di tre locali dello stesso piano (due aule ed un bagno) è stato previsto il ripristino dell'intonaco ammalorato con rete contenitiva, rasatura e tinteggiatura.

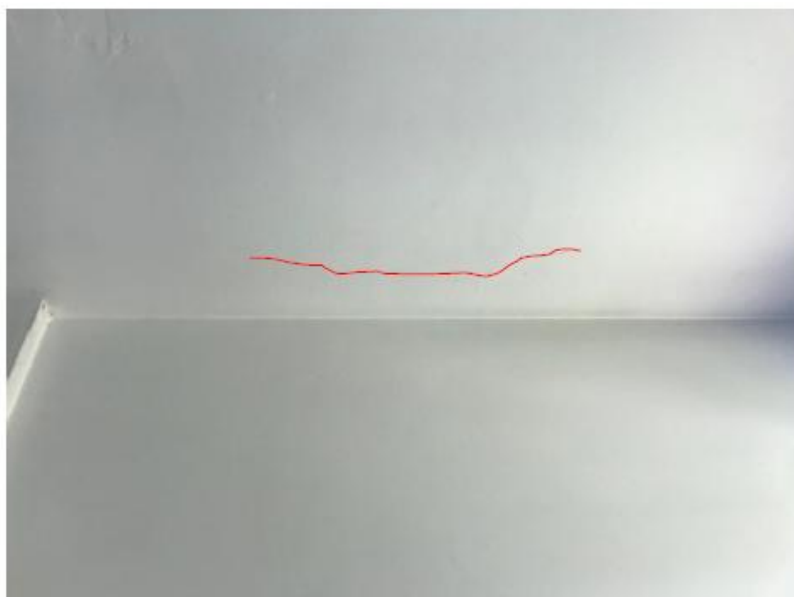
Sempre sullo stesso solaio sono stati riscontrati altre zone a rischio: in particolare, oltre all'atrio, il distacco dell'intonaco è stato percepito in due aule e in un bagno.

Figura 5 - Vista della lesione rinvenuta nella stanza circostante il salone
